## Millionenschaden beim Brand eines Bowling-Centers

Jörg Wintermeyer  
Brandamtsrat  
Andreas Kleber  
Brandoberinspektor  
Feuerwehr Mainz

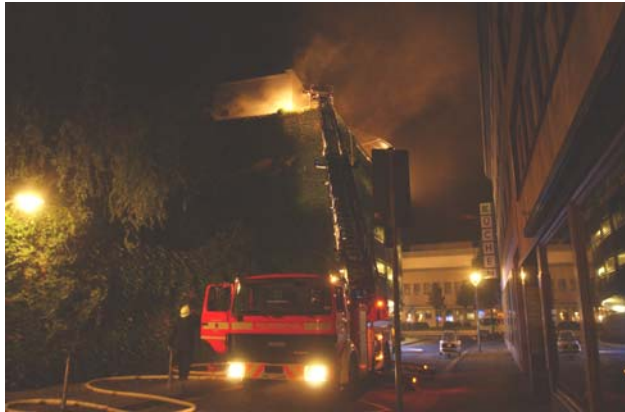
Abb. 1: Brandobjekt von der „Gymnasiumstrasse“ aus [2]      Abb. 2: Gebäudeansicht [2]

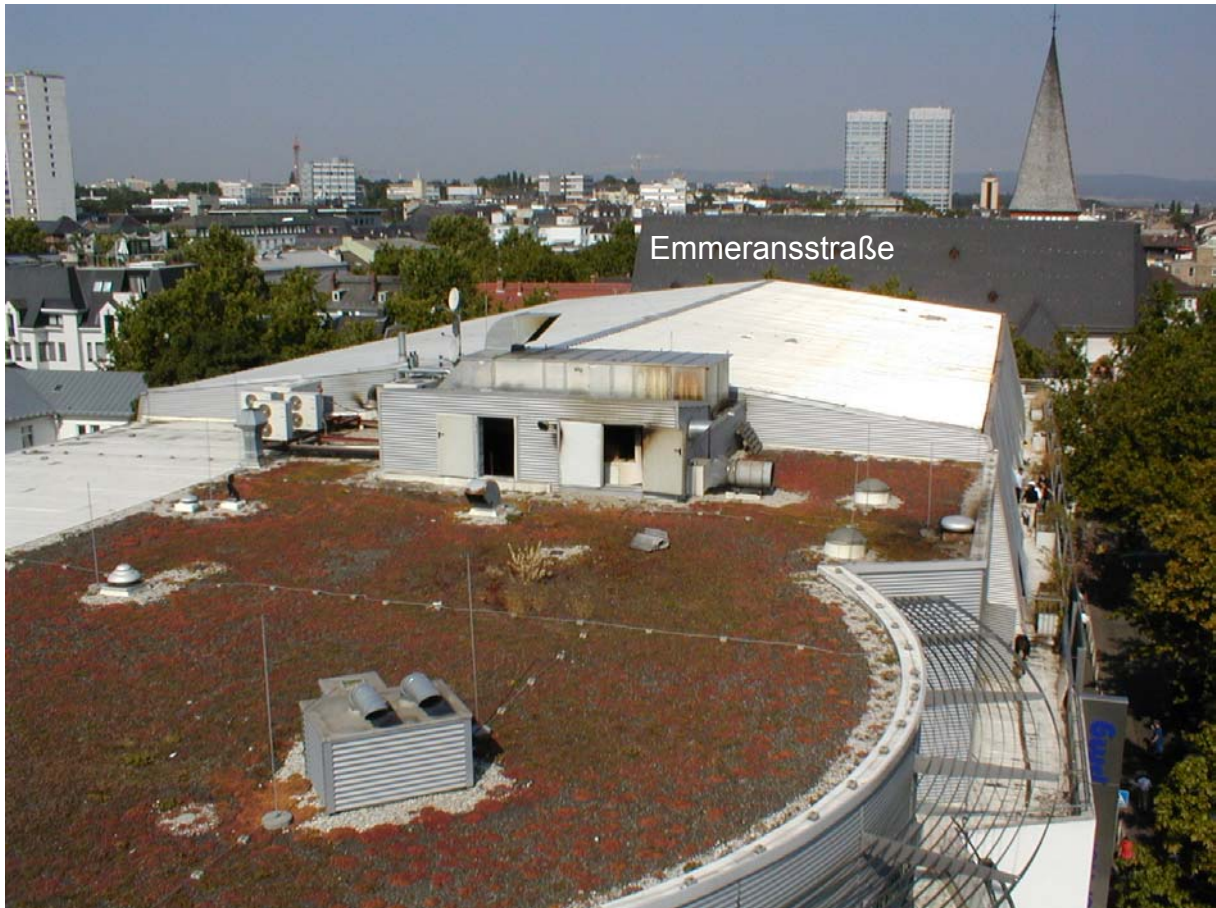
Abb. 3: Dachansicht mit Lüftungszentrale. Unter dem halbrunden begrüneten Bereich befindet sich das nicht vom Brand betroffene Restaurant. Der gesamte übrige Bereich gehört zum Bowling-Center. [1]

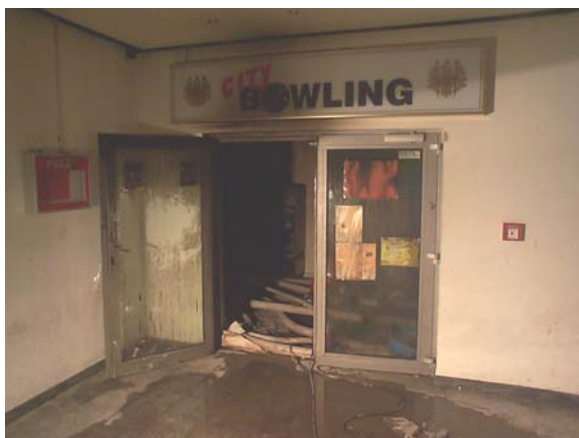
Bei näherer Erkundung im Objekt wurde zunächst eine leichte Verrauchung im Vorraum des Bowling-Centers festgestellt. Diese war durch eine gläserne Zugangstür (Abb. 4) vom Treppenraum aus wahrnehmbar. Der Treppenraum war zu diesem Zeitpunkt völlig rauchfrei. An den Vorraum grenzen Damen- und Herren-WC sowie, abgetrennt durch ein ca. 4 m breites und 2,70 m hohes Rolltor (Abb. 5), das eigentliche Bowling-Center mit einer Grundfläche von ca. 1800 m<sup>2</sup>.

Abb. 4: Haupteingang (Vorraum) vom Treppenraum aus gesehen [1]

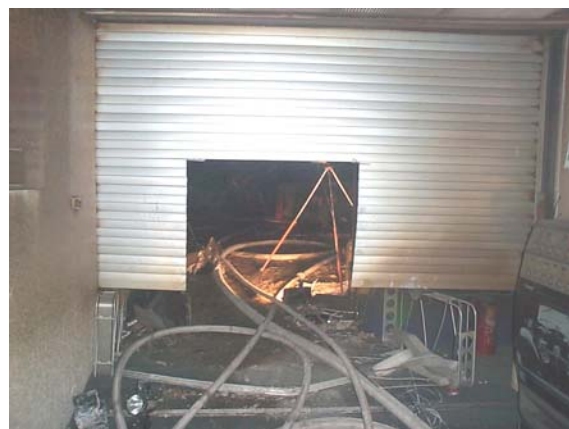
Abb. 5: Zugangstor (Rolltor) zum Bowling-Center [1]

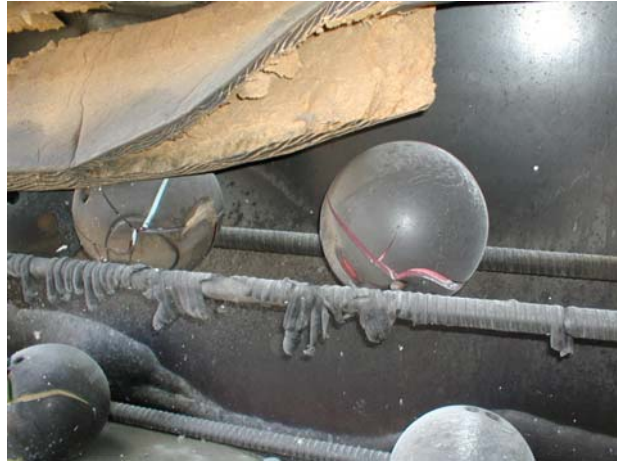
Durch die starke Wärmeentwicklung war es dem vorgehenden Trupp nicht möglich, ausreichend tief in den Brandraum vorzudringen. Kurzzeitig im Bereich eines Kugelauswurfs einer Bowlingbahn wahrgenommene Flammen konnten aus der Entfernung heraus abgelöscht werden, der Löscherfolg war aber nur von kurzer Dauer. Beim Versuch, näher zum Brandherd vorzudringen, zogen sich die vorgehenden Kräfte Verbrennungen an den Handflächen und Knien zu und mussten den Rückweg antreten. Der Trupp berichtete von starken Brandgeräuschen an mehreren Stellen im Brandraum.

Abb. 6: Durch die Hitze geplatze Bowling-Kugeln [1]

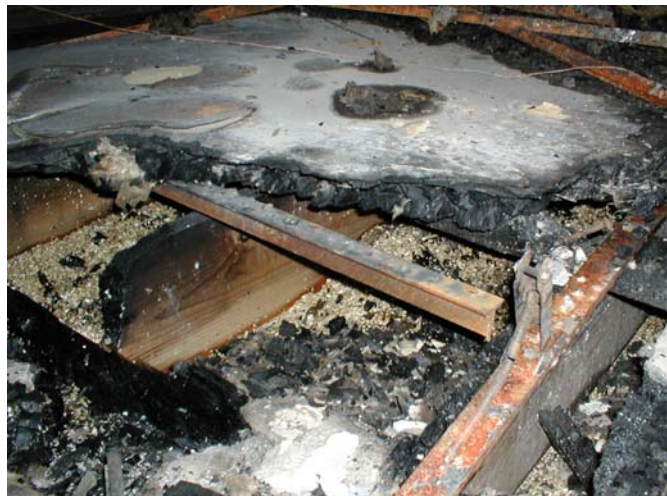
Die Beobachtungen ließen auf ein massives Feuer im Bereich der hölzernen, ca. 40 cm dicken Bodenkonstruktion schließen. Allerdings konnten zu diesem Zeitpunkt weder Öffnungen geschaffen noch vorhandene Bodenklappen des Zwischenbodens erreicht werden. Im Zuge der Nachlöscharbeiten und der Brandursachenermittlung konnte festgestellt werden, dass der Zwischenboden im gesamten Geschoss von innen heraus stark verbrannt war.

Abb. 7: Bodenaufbau im Bereich der Bowlingbahnen [1]

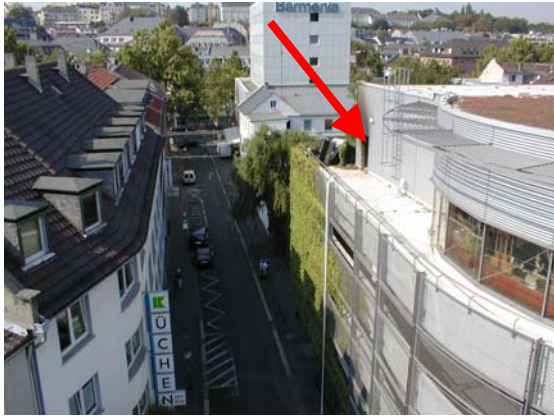
Abb. 8: Notausgang und Nachbarbebauung „Gymnasiumstrasse“ [1]

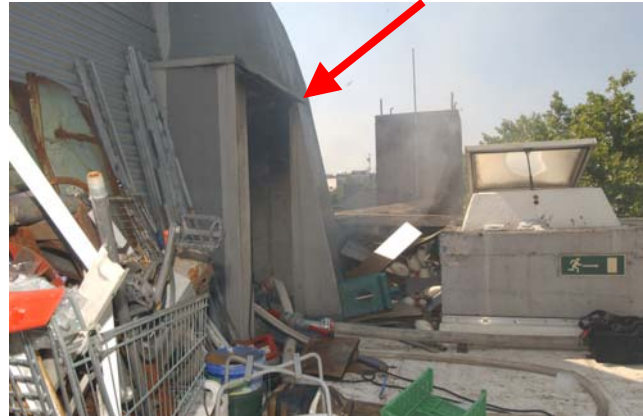
Abb. 9: Notausgang „Emmeransstraße“ [1]

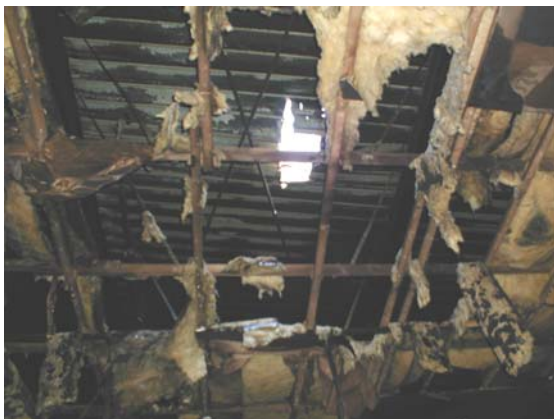
Zur Schaffung von Abluft- und weiterer Angriffsöffnungen wurden über die Drehleiter der Feuerwache 2 Öffnungen in die Dachhaut und vom Umgang aus in die Seitenwände gebrochen. Die Dachfläche konnte konstruktionsbedingt (siehe Gebäudeschnitt) nur mit der Drehleiter mit Gelenkarm der Feuerwache 2 erreicht werden. Das absenkbare Gelenk hat sich hier, wie auch bei einigen Einsätzen zuvor, bestens bewährt.

Abb. 10: Von innen sichtbare Dachöffnung, mit Resten der abgehängten Decke [1]

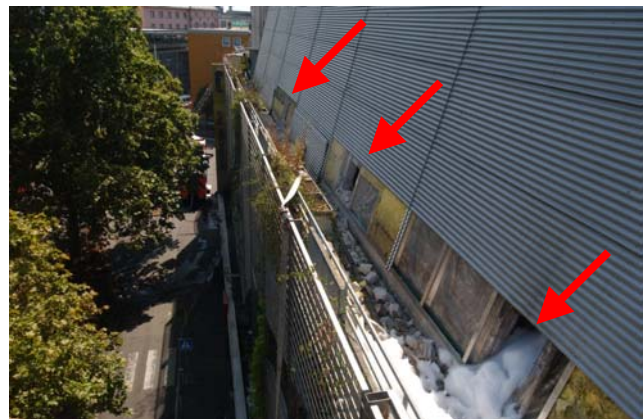
Abb. 11: Seitlicher Umgang mit Wanddurchbrüchen [1]

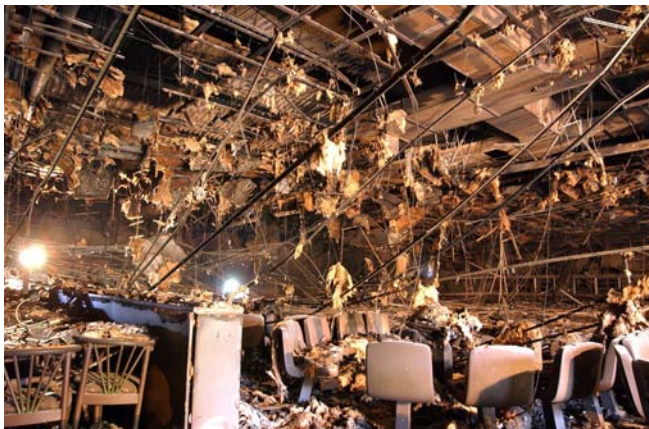
Abb. 12: Blick auf den Innenraum [4]

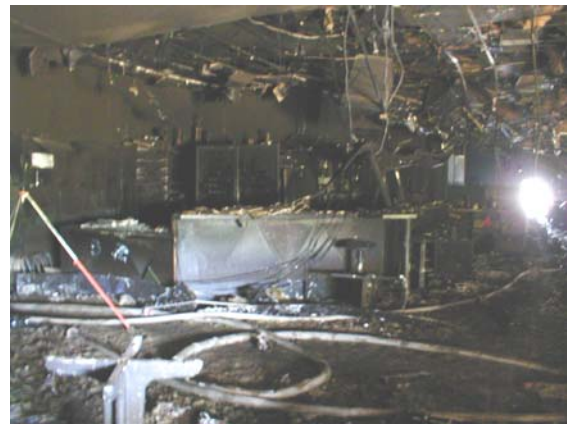
Abb. 13: Eingangsbereich mit Theke [1]

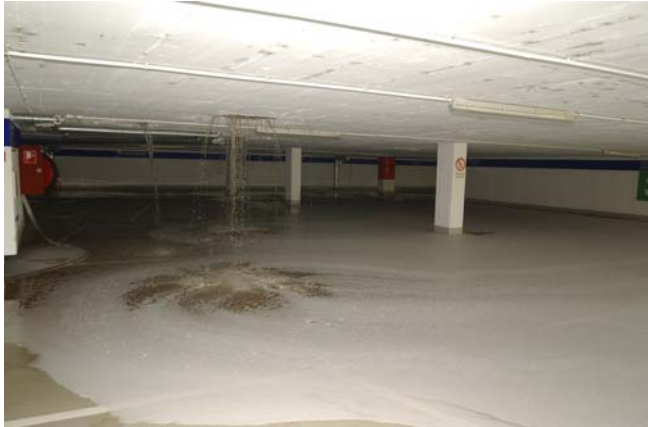
Abb. 14: Wasseraustritt im Bereich der Decke der 3. Parkebene [1]

Die Decke zwischen der obersten Parkebene (3. Parkebene) und dem Brandraum im Dachgeschoss war durch das Löschwasser stark belastet. Zur Entlastung der Decke wurden sechs Tauchpumpen eingesetzt. Diese Maßnahme erwies sich im Nachhinein als absolut notwendig. Zunächst war davon ausgegangen worden, dass es sich um eine Stahlbeton-Massivdecke normaler Stärke handelt. Bei der Begehung der Einsatzstelle mit einem Prüfstatiker stellte sich später jedoch heraus, dass es sich um eine ca. 60 cm starke Stahlbeton-Hohlkörperdecke handelt.

Vermutlich haben sich einige der Hohlkörper mit Löschwasser gefüllt. Dies erklärt auch, warum aus zahlreichen Rissen in der Decke der 3. Parkebene teilweise fingerdick kochend heißes Löschwasser herausfloss (Abb. 14).

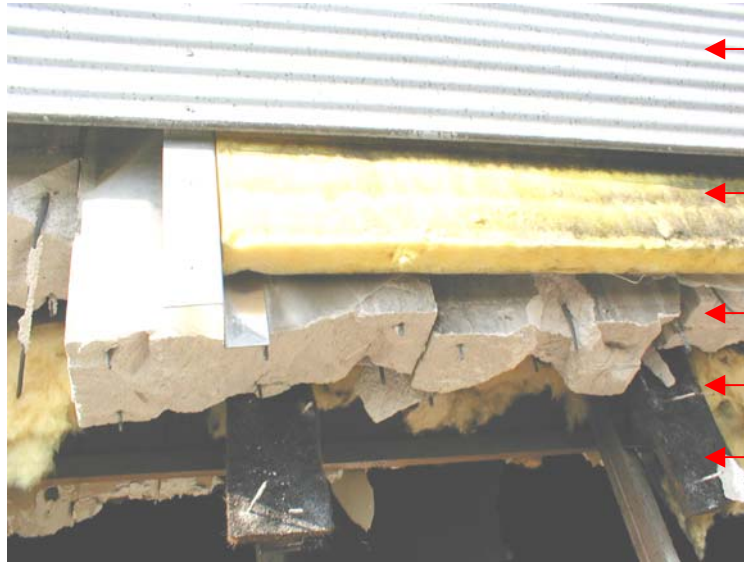
Abb. 15: Wandaufbau [1]

- ← Trapezblechelemente
- ← Isolierung
- ← Armierte Poren-Betonwand
- ← Isolierung
- ← Innenliegende Holzverschalung
