## Millionenschaden beim Brand eines Bowling-Centers

Jörg Wintermeyer  
Brandamtsrat  
Andreas Kleber  
Brandoberinspektor  
Feuerwehr Mainz

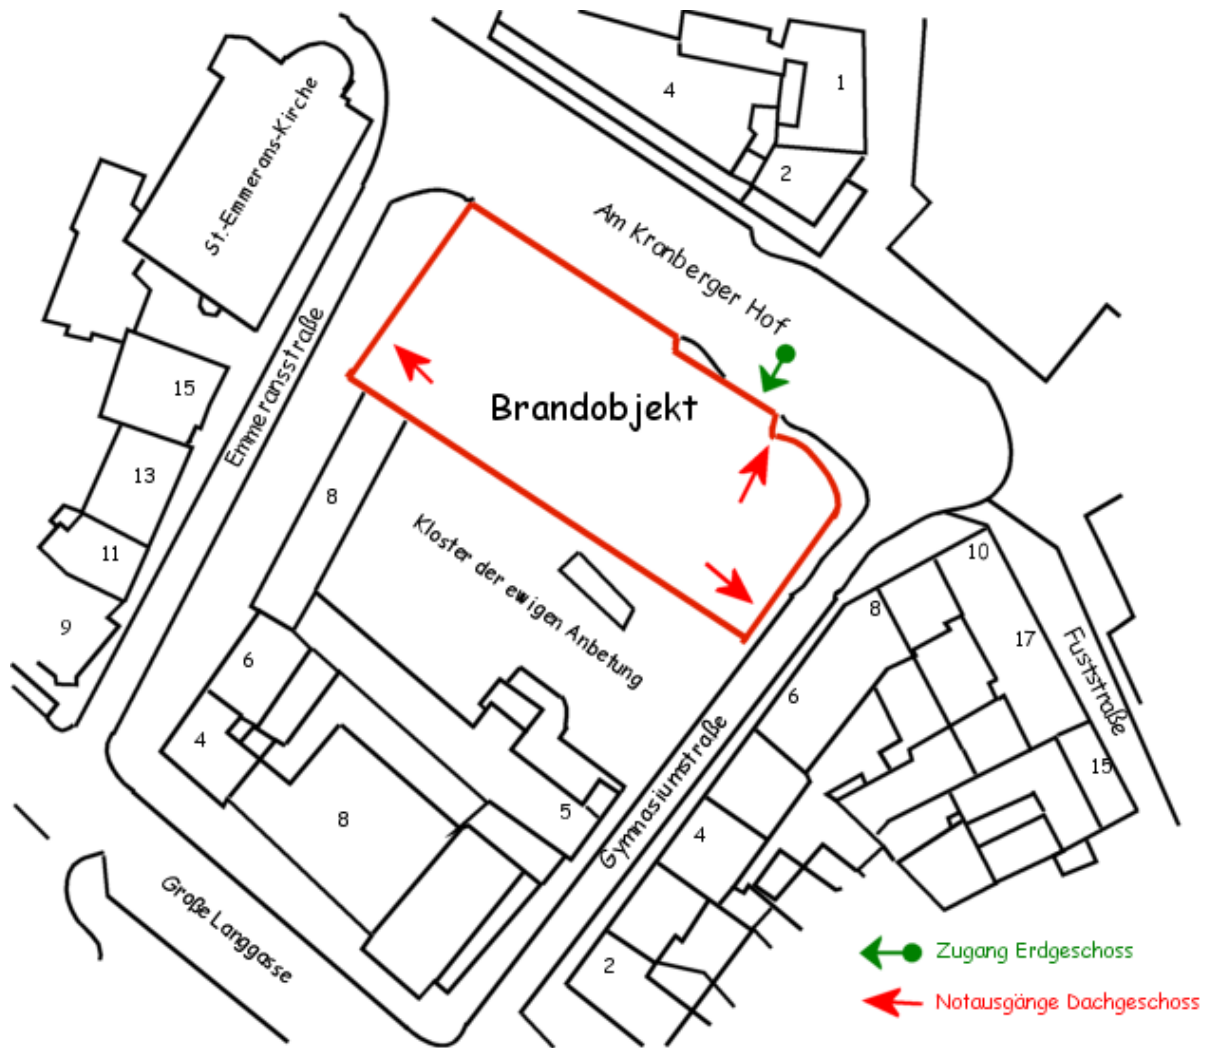
Skizze 1

An der Stelle des Brandobjektes stand früher der um 1615 errichtete und 1942 zerstörte Kronberger Hof, ein Adelshof der Spätrenaissance. Das Anfang der 60er-Jahre an gleicher Stelle errichtete, 31 x 73 m große, fünfgeschossige Geschäfts- und Parkhaus wird deshalb auch heute noch als „Kronberger Hof“ bezeichnet. Über dem Erdgeschoss mit mehreren Geschäften befinden sich drei offene Parkebenen, deren Fassade mit einer vorgehängten Stahlgitter-Konstruktion verkleidet ist. Auf die oberste Parkebene ist das Dachgeschoss mit einem Bowling-Center und einem Restaurant aufgesetzt. Die Fassade des Dachgeschosses besteht aus einer innen isolierten Porenbetonwand, die außen mit Trapezblechelementen verkleidet ist. Der Dachaufbau besteht aus einer Stahlfachwerkbinder-Konstruktion mit unterschiedlicher Dämmung, die nach außen ebenfalls mit Trapezblechelementen verkleidet ist. Außerdem ist unterseitig eine abgehängte Decke installiert. Die Stahlfachwerkbinder liegen seitlich auf Stahlbetonstützen auf. Das Dachgeschoss ist allseitig von einem begehbaren Umgang eingefasst, auf den aus dem Bowling-Center drei Notausgänge ins Freie münden. Sowohl das Dach als auch die Fassade des Bowling-Centers sind komplett geschlossen und enthalten außer den drei Notausgangstüren keine sonstigen Öffnungen.

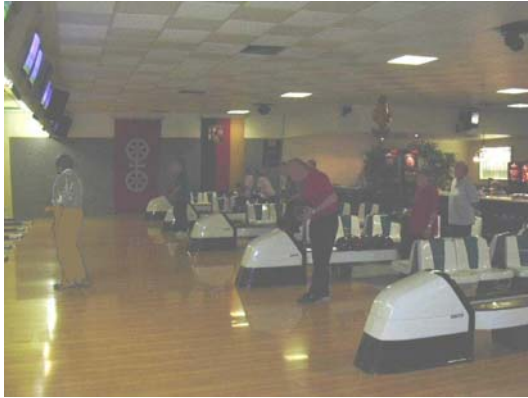
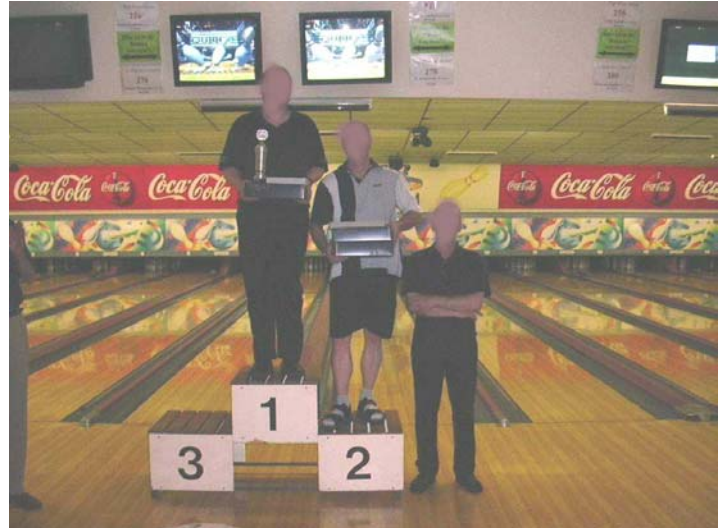
Abb. 16 und 17: Bowling-Center vor der Zerstörung, beim Gutenberg-Cup 2003 [3]
